Historische Gruppe Berchum

Kleine Beiträge

Die Deckengestaltung in der Kirche Berchum

Kirchendeckengestaltung in der Dorfkirche Berchum

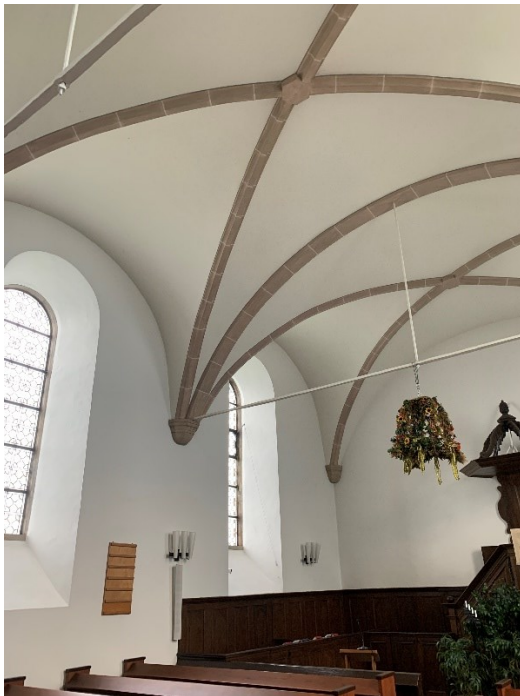
Der aktuelle Zustand der Kirchendecke in Berchum stellt sich wie folgt dar. Vom Kirchenschiff aus, also sozusagen von unten betrachtet, sieht man eine gewölbte Deckenkonstruktion, die ebenso wie die Seitenwände des Kirchenschiffs verputzt und angestrichen ist. Die Füllelemente des Gewölbes sind weiß gestrichen, während die Kreuzrippen des Gewölbes in einem Braunton optisch hervorgehoben sind (vgl. Abb. 1)³. Einen näheren Eindruck auf die Deckenkonstruktion ermöglicht der Blick auf die Gewölbedecke von oben: Hier ist erkennbar, dass es sich um ein Kreuzrippengewölbe handelt, dessen Rippen und Verstrebenungen aus Holz angefertigt worden sind. Im Unterschied zum über dem Gewölbe liegenden Dachstuhl, der im Jahr 1973 erneuert wurde⁴, sind die Holzbalken des Gewölbes deutlich älter. Es kann beim Blick von oben sehr gut festgestellt werden, dass die Hohlräume zwischen den Balken (Füllelemente) mit einer Mischung aus vermutlich Lehm und Stroh, jedenfalls ohne Steine oder Drahtgeflechte ausgefüllt sind (vgl. Abb. 2). Die Holzbalken und die Füllelemente sind von oben weder verputzt noch gestrichen worden. Interessant ist in diesem Zusammenhang noch festzustellen, dass die noch erkennbaren Teile der Seitenwände des Kirchenschiffs oberhalb des

Abb. 1: Gewölbedecke Kirchenschiff
(2 Fotos: Claus Bohne im Fotoarchiv Historische Gruppe Berchum)

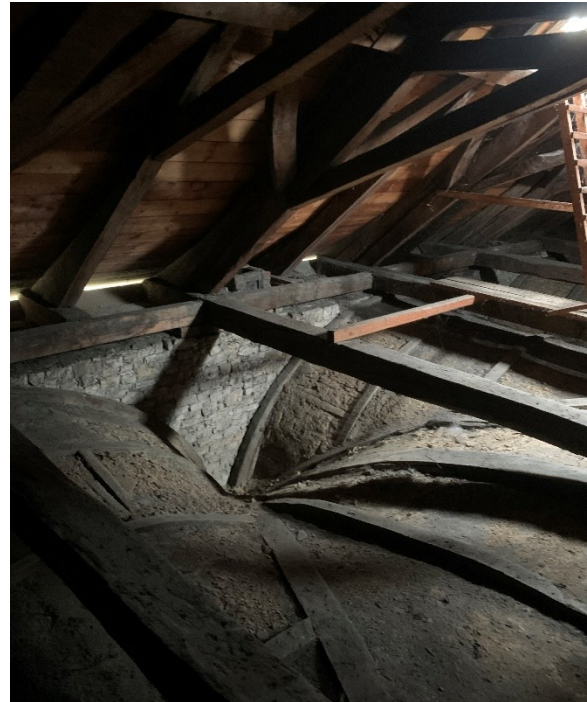
Deckengewölbes ebenfalls nicht verputzt sind. Die Struktur des Steinmauerwerks ist deutlich erkennbar.

Abb. 2 Gewölbedecke von oben
